Wichtige Hinweise zur Gewährleistung bei astronomischen Geräten

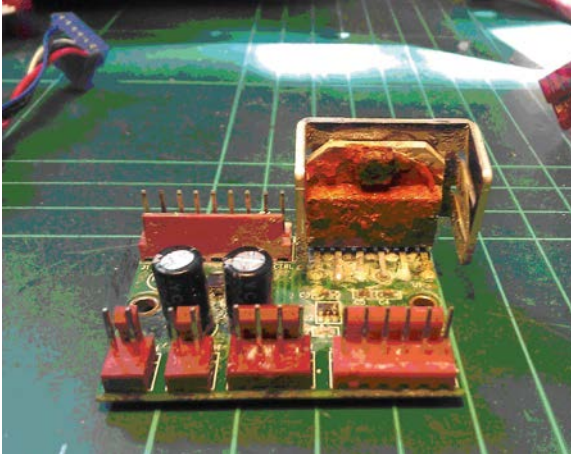
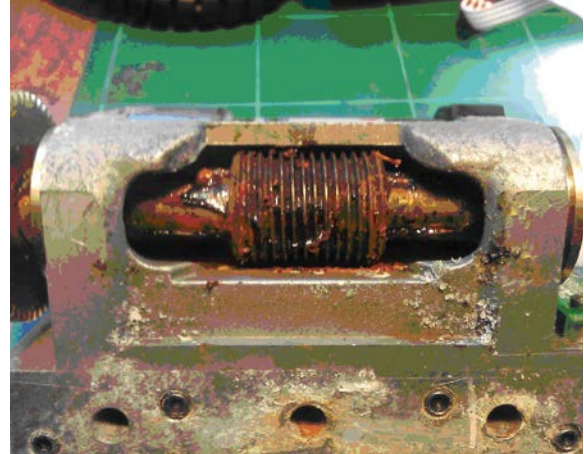
Bei normalem Gebrauch passiert einer Montierung auch in feuchten Nächten nichts – aber wenn sie wie in diesem Fall lange Zeit praktisch im Wasser steht, kommt es zu Schäden, die nicht von der Gewährleistung gedeckt werden. Lagern Sie sie daher bei Nichtgebrauch immer trocken – sei es im Haus oder wettergeschützt in einer klimatisierten Kuppel.

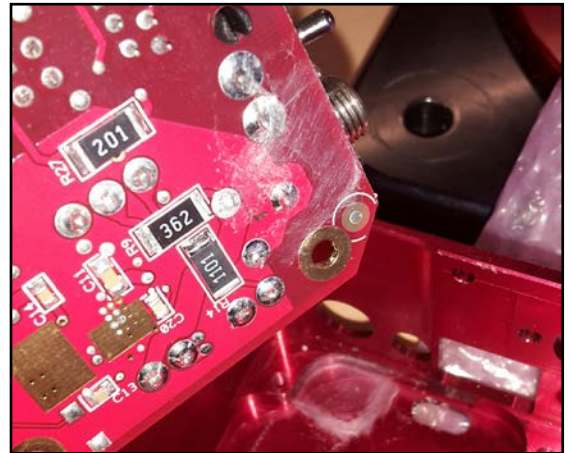
Gegrillte Spinne auf Paramount ME Stromeingangsplatine

Beispiel für den Grund eines Totalausfalls der Hauptplatine einer Teleskopsteuerung, siehe Bild rechts. Ein insektendichter Schutzbau ist für ein permanent montiertes Teleskop eine sinnvolle Investition.

Bild rechts: Das Gespinst sitzt direkt am Stromeingang, aber auf der Rückseite der Platine. Das Tierchen war nicht aufzufinden, ist evtl. in die Buchse gekrabbelt und hat sich dort gegrillt. Man sieht auch, wie es die Ecke mit Spinnfäden eingewebt hat.

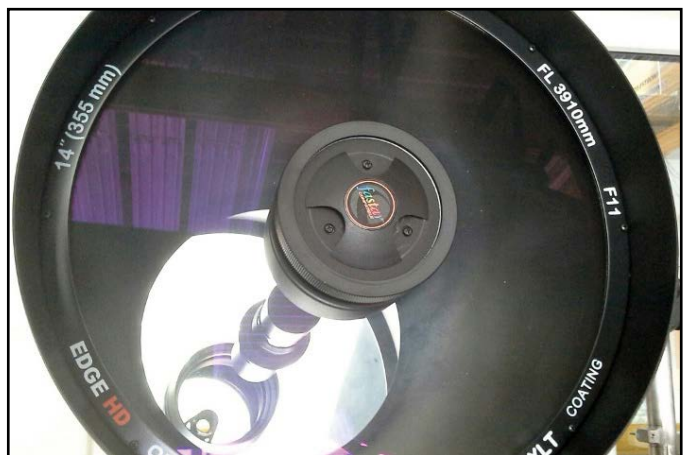
C14 EdgeHD mit beschlagener Schmidtplatte (im rechten Drittel, diagonal)

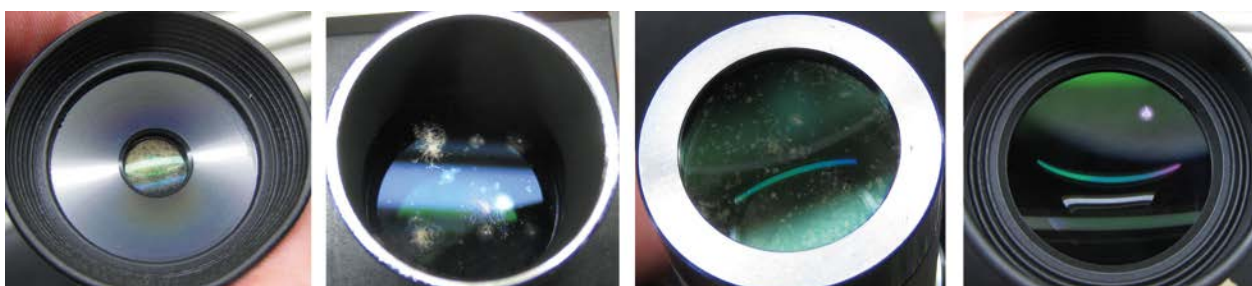
Diese Okulare sind von Glaspilz befallen. Das Okular ganz links ist völlig zugewuchert, das rechte Okular hat nur einen kleinen Pilzbefall.

Wenn Sie Ihr Teleskop aus der kalten Nacht in Ihr warmes Haus bringen, kann Feuchtigkeit darauf kondensieren. Lassen Sie es mit abgenommenen Schutzdeckeln trocknen, damit die Feuchtigkeit verdunsten kann. Die Koffer für Teleskop und Okulare müssen dabei natürlich ebenfalls offen bleiben, ansonsten sammelt sich die Feuchtigkeit im Teleskop oder seiner Verpackung und bietet ein ideales Klima für Schimmel und Pilze. Glaspilz bezeichnet eine ganze Reihe von (Schimmel-)Pilzen, die sich von Materialien ernähren, die bei der Herstellung der Optik verwendet werden oder sich als Schmutz auf der Optik abgelagert haben. Sie können die Vergütung und das Glas beschädigen – lagern Sie Ihr Teleskop daher dunkel, trocken, nicht zu warm und gut belüftet, um Schimmel zu vermeiden. Pilze sind sehr robust und können fast nicht beseitigt werden; Pilzsporen haben sogar schon im Vakuum überlebt. Schäden durch Pilzbefall an Vergütung oder Glas sind nicht reparabel und nicht von der Gewährleistung gedeckt.

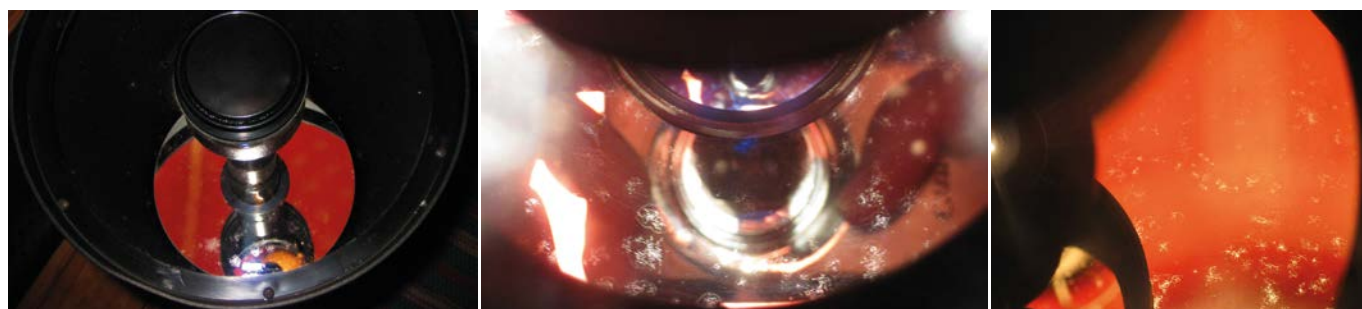
Diese Bilder zeigen den Blick in ein Schmidt-Cassegrain, das einige Jahre in feucht-warmem Klima am Meer gelagert wurde. Sogar der geschlossene Tubus eines SC konnte unter diesen Bedingungen keinen Schutz vor Pilzbefall bieten.
