Wichtige Hinweise zur Gewährleistung bei astronomischen Geräten

© Baader Planetarium 2018

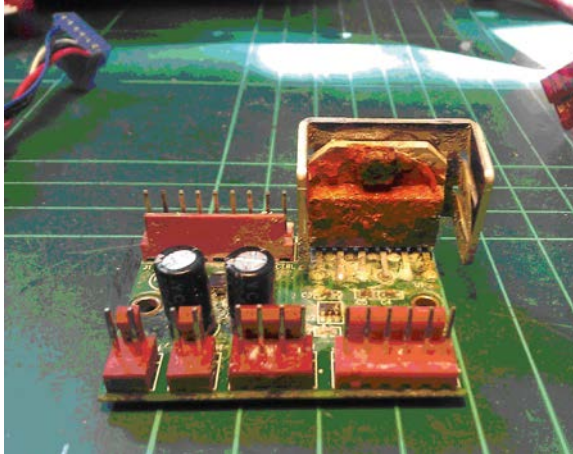
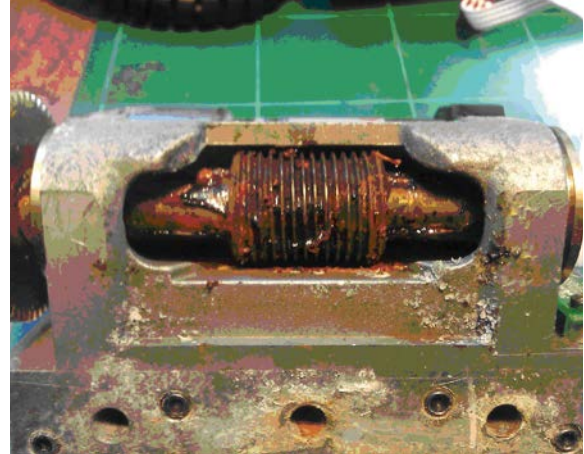
Bei normalem Gebrauch passiert einer Montierung auch in feuchten Nächten nichts – aber wenn sie wie in diesem Fall lange Zeit praktisch im Wasser steht, kommt es zu Schäden, die nicht von der Gewährleistung gedeckt werden. Lagern Sie sie daher bei Nichtgebrauch immer trocken – sei es im Haus oder wettergeschützt in einer klimatisierten Kuppel.

Praktisch alle Hersteller von Amateur- oder semi-professionellen Teleskopen statten ihre Geräte mit schutzlackierten Platinen aus. Dennoch darf die Montierung nicht ständig ungeschützt draußen aufgebaut sein. Wenn kein qualifizierter Schutzbau wie z.B. eine doppelwandige Sternwartenkuppel mit Luftentfeuchter vorhanden ist, müssen die Geräte nach einer Beobachtungsnacht ins Haus gebracht werden, damit die Feuchtigkeit abtrocknen kann. Wenn die Geräte dauerhaft nicht im Haus gelagert sind, müssen durch den Nutzer zusätzliche Schutzmaßnahmen getroffen werden, welche ein Eindringen von Feuchtigkeit unmöglich machen. Bei Feuchtigkeitsschäden durch unsachgemäße Lagerung erlischt der Gewährleistungsanspruch!

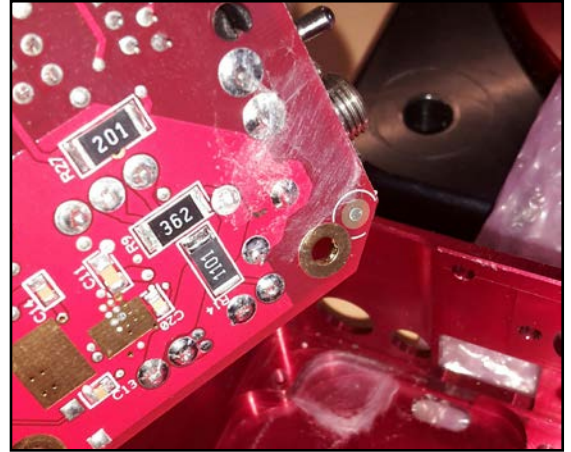
Gegrillte Spinne auf Paramount ME Stromeingangsplatine

Beispiel für den Grund eines Totalausfalls der Hauptplatine einer Teleskopsteuerung, siehe Bild rechts. Ein insektendichter Schutzbau ist für ein permanent montiertes Teleskop eine sinnvolle Investition.

Bild rechts: Das Gespinst sitzt direkt am Stromeingang, aber auf der Rückseite der Platine. Das Tierchen war nicht aufzufinden, ist evtl. in die Buchse gekrabbelt und hat sich dort gegrillt. Man sieht auch, wie es die Ecke mit Spinnfäden eingewebt hat.

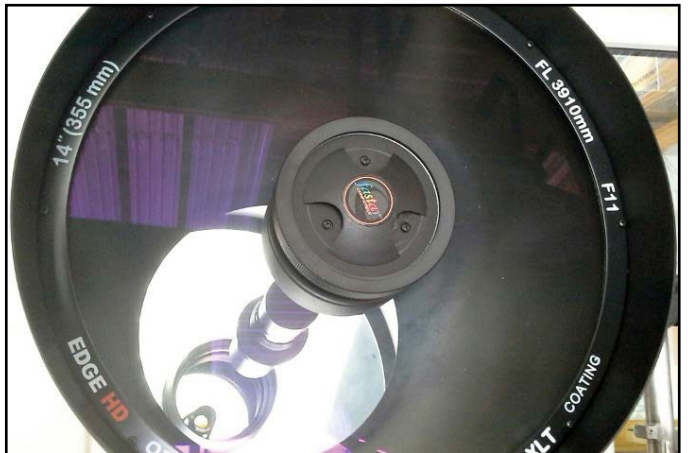
Gelegentlich reklamieren Kunden vor allem Schmidt Cassegrain Optiken, weil die Schmidtplatte und/oder der Hauptspiegel innen „beschlagen“ sind und dieser Beschlag nicht mehr verschwindet. Bis auf wenige Fälle handelt es sich dabei um die Rückstände von kondensierter Luftfeuchtigkeit, die durch ungünstige Witterungsbedingungen und falsches Handling der Optik in den Tubus gelangt ist.

C14 EdgeHD mit beschlagener Schmidtplatte (im rechten Drittel, diagonal)

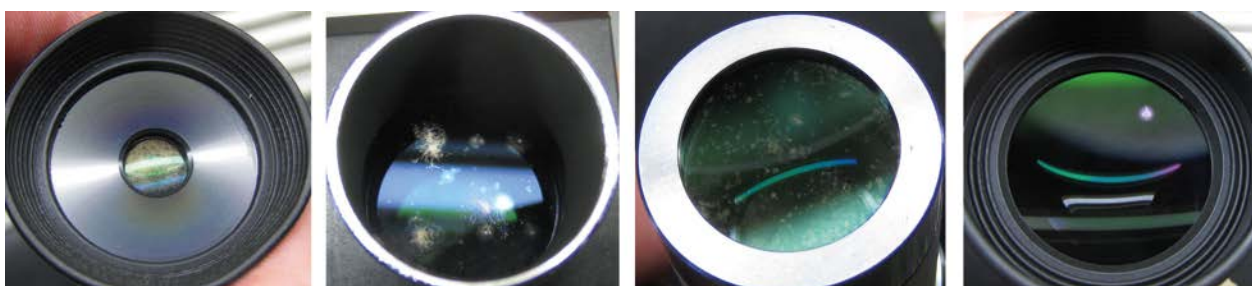
Diese Okulare sind von Glaspilz befallen. Das Okular ganz links ist völlig zugewuchert, das rechte Okular hat nur einen kleinen Pilzbefall.

Wenn Sie Ihr Teleskop aus der kalten Nacht in Ihr warmes Haus bringen, kann Feuchtigkeit darauf kondensieren. Lassen Sie es mit abgenommenen Schutzdeckeln trocknen, damit die Feuchtigkeit verdunsten kann. Die Koffer für Teleskop und Okulare müssen dabei natürlich ebenfalls offen bleiben, ansonsten sammelt sich die Feuchtigkeit im Teleskop oder seiner Verpackung und bietet ein ideales Klima für Schimmel und Pilze. Glaspilz bezeichnet eine ganze Reihe von (Schimmel-)Pilzen, die sich von Materialien ernähren, die bei der Herstellung der Optik verwendet werden oder sich als Schmutz auf der Optik abgelagert haben. Sie können die Vergütung und das Glas beschädigen – lagern Sie Ihr Teleskop daher dunkel, trocken, nicht zu warm und gut belüftet, um Schimmel zu vermeiden. Pilze sind sehr robust und können fast nicht beseitigt werden; Pilzsporen haben sogar schon im Vakuum überlebt. Schäden durch Pilzbefall an Vergütung oder Glas sind nicht reparabel und nicht von der Gewährleistung gedeckt.

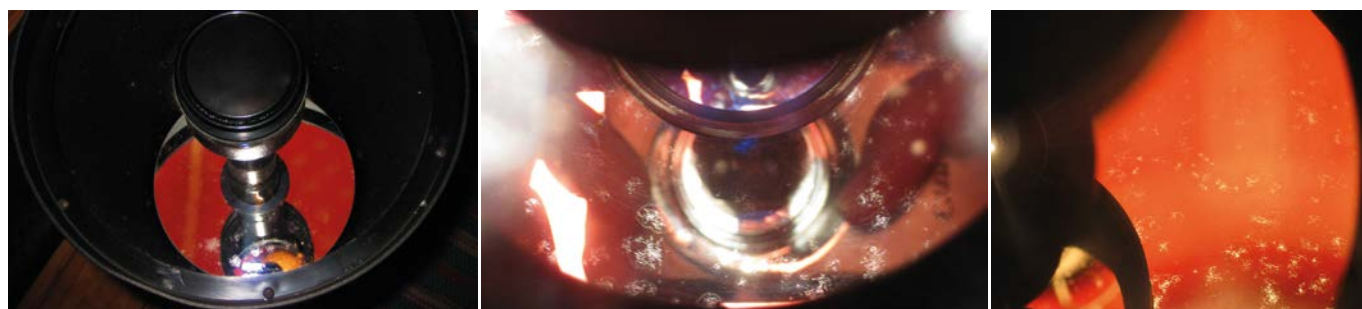
Diese Bilder zeigen den Blick in ein Schmidt-Cassegrain, das einige Jahre in feucht-warmem Klima am Meer gelagert wurde. Sogar der geschlossene Tubus eines SC konnte unter diesen Bedingungen keinen Schutz vor Pilzbefall bieten.
