Wichtige Pflegehinweise für astronomische Geräte

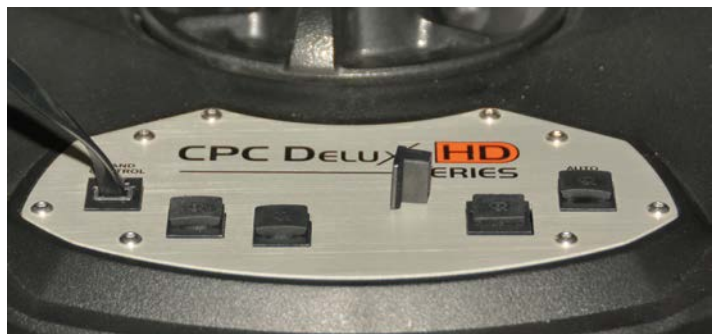
Abdeckkappen verhindern, dass Feuchtigkeit in unbelegte Buchsen gelangen kann oder Kabel falsch angeschlossen werden und zu Kurzschlüssen führen.

4. Zum Schutz vor Feuchtigkeit oder Fehlbelegung empfehlen wir Ihnen, unbelegte Buchsen mit Schutzkappen zu verschließen, damit sich dort Staub und Feuchtigkeit nicht ansammeln können. Für RJ45-Buchsen (PC-Anschluss) und RJ11-Buchsen (z.B. Autoguider-Buchsen und Celestron Handcontroller) bieten wir unter der Bestellnummer #889002 ein Set mit Schutzkappen an (5x RJ11, 2x RJ45). Diese Kappen verringern auch das Risiko, Zubehör im Dunkeln in eine falsche Buchse zu stecken und so die Montierung kurzzuschließen.

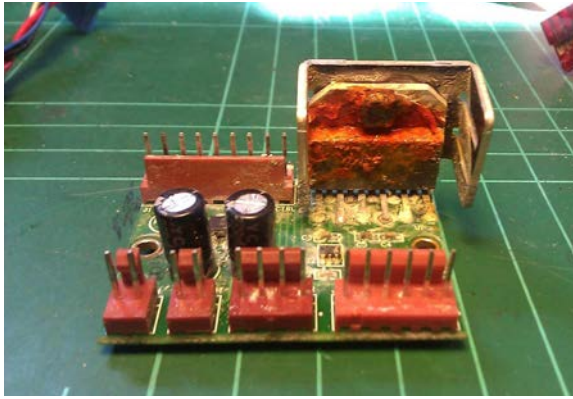
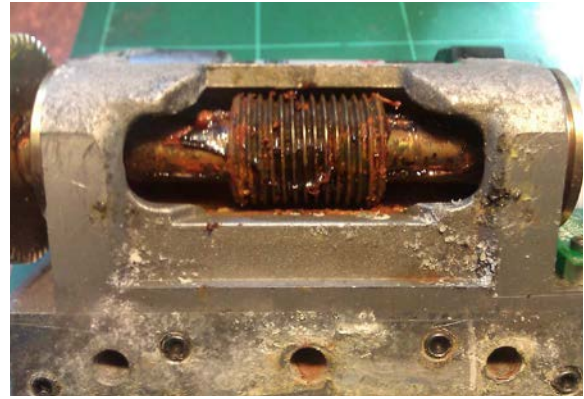
Bei normalem Gebrauch passiert einer Montierung auch in feuchten Nächten nichts – aber wenn sie wie in diesem Fall lange Zeit praktisch im Wasser steht, kommt es zu Schäden, die nicht von der Gewährleistung gedeckt werden. Lagern Sie sie daher bei Nichtgebrauch immer trocken – sei es im Haus oder wettergeschützt in einer klimatisierten Kuppel.

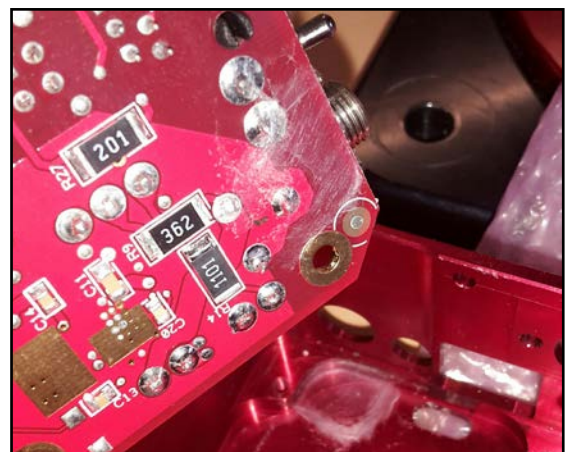
Auch wir waren sehr überrascht, als wir eine Paramount ME Montierung zur Reparatur erhielten, die einer Spinne zum Opfer gefallen hatte: Das Spinnennetz im Inneren der Montierung hatte die Hauptplatine kurzgeschlossen, die Spinne selbst wurde wohl von der Strombuchse gegrillt.

Bild rechts: Das Gespinnst sitzt direkt am Stromeingang, aber auf der Rückseite der Platine. Das Tierchen war nicht aufzufinden, ist evtl. in die Buchse gekrabbelt und hat sich dort gegrillt. Man sieht auch, wie es die Ecke mit Spinnfäden eingewebt hat.

Insekten sind eine unterschätzte Gefahr, auch für fest aufgebauete Teleskope. Ein insektendichter Schutzbau eine sinnvolle Investition, wenn die Geräte nicht im Haus oder in Koffern geschützt sind.

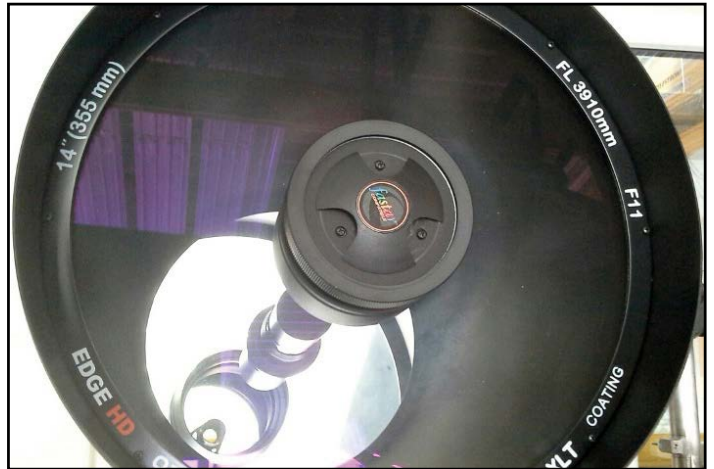
C14 EdgeHD mit beschlagener Schmidtplatte (im rechten Drittel, diagonal)

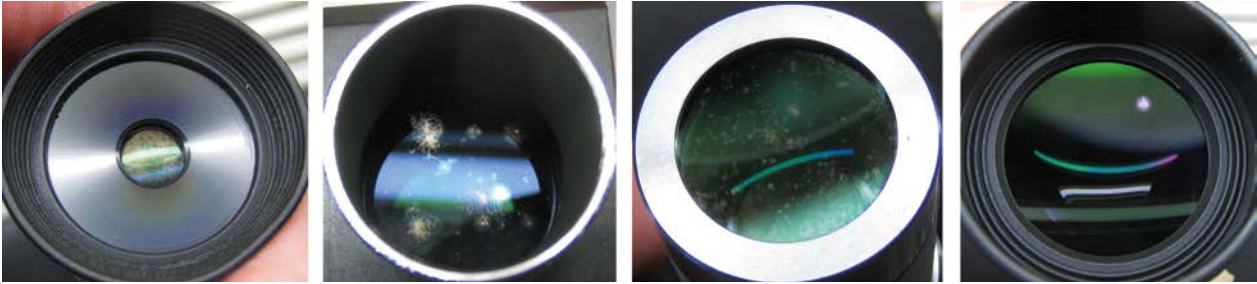
Diese Okulare sind von Glaspilz befallen. Das Okular ganz links ist völlig zugewuchert, das rechte Okular hat nur einen kleinen Pilzbefall.

Wenn Sie Ihr Teleskop aus der kalten Nacht in Ihr warmes Haus bringen, kann Feuchtigkeit darauf kondensieren. Lassen Sie es mit abgenommenen Schutzdeckeln trocknen, damit die Feuchtigkeit verdunsten kann. Die Koffer für Teleskop und Okulare müssen dabei natürlich ebenfalls offen bleiben, ansonsten sammelt sich die Feuchtigkeit im Teleskop oder seiner Verpackung und bietet ein ideales Klima für Schimmel und Pilze. Glaspilz bezeichnet eine ganze Reihe von (Schimmel-)Pilzen, die sich von Materialien ernähren, die bei der Herstellung der Optik verwendet werden oder sich als Schmutz auf der Optik abgelagert haben. Sie können die Vergütung und das Glas beschädigen – lagern Sie Ihr Teleskop daher dunkel, trocken, nicht zu warm und gut belüftet, um Schimmel zu vermeiden. Pilze sind sehr robust und können fast nicht beseitigt werden; Pilzsporen haben sogar schon im Vakuum überlebt. Schäden durch Pilzbefall an Vergütung oder Glas sind nicht reparabel und nicht von der Gewährleistung gedeckt.

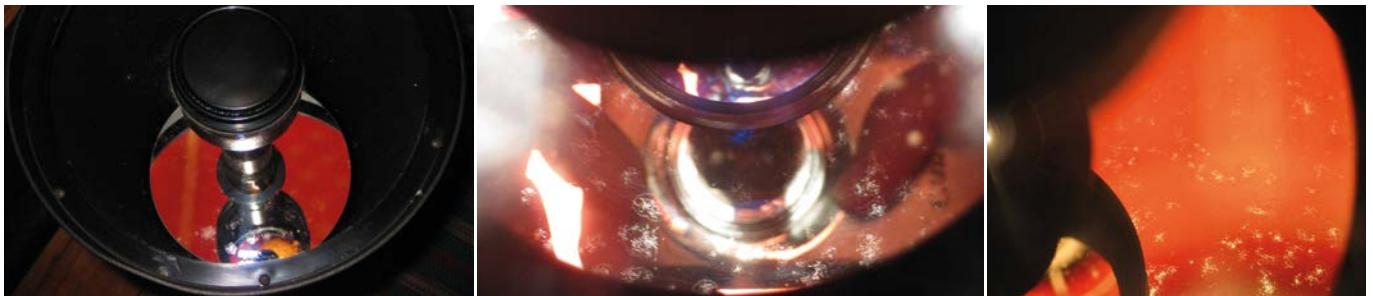
Diese Bilder zeigen den Blick in ein Schmidt-Cassegrain, das einige Jahre in feucht-warmem Klima am Meer gelagert wurde. Sogar der geschlossene Tubus eines SC konnte unter diesen Bedingungen keinen Schutz vor Pilzbefall bieten.
